安阳市殷都区翰林高中扩建地块 土壤污染状况调查报告

编制单位：河南益民环境监测有限公司

二零二四年二月

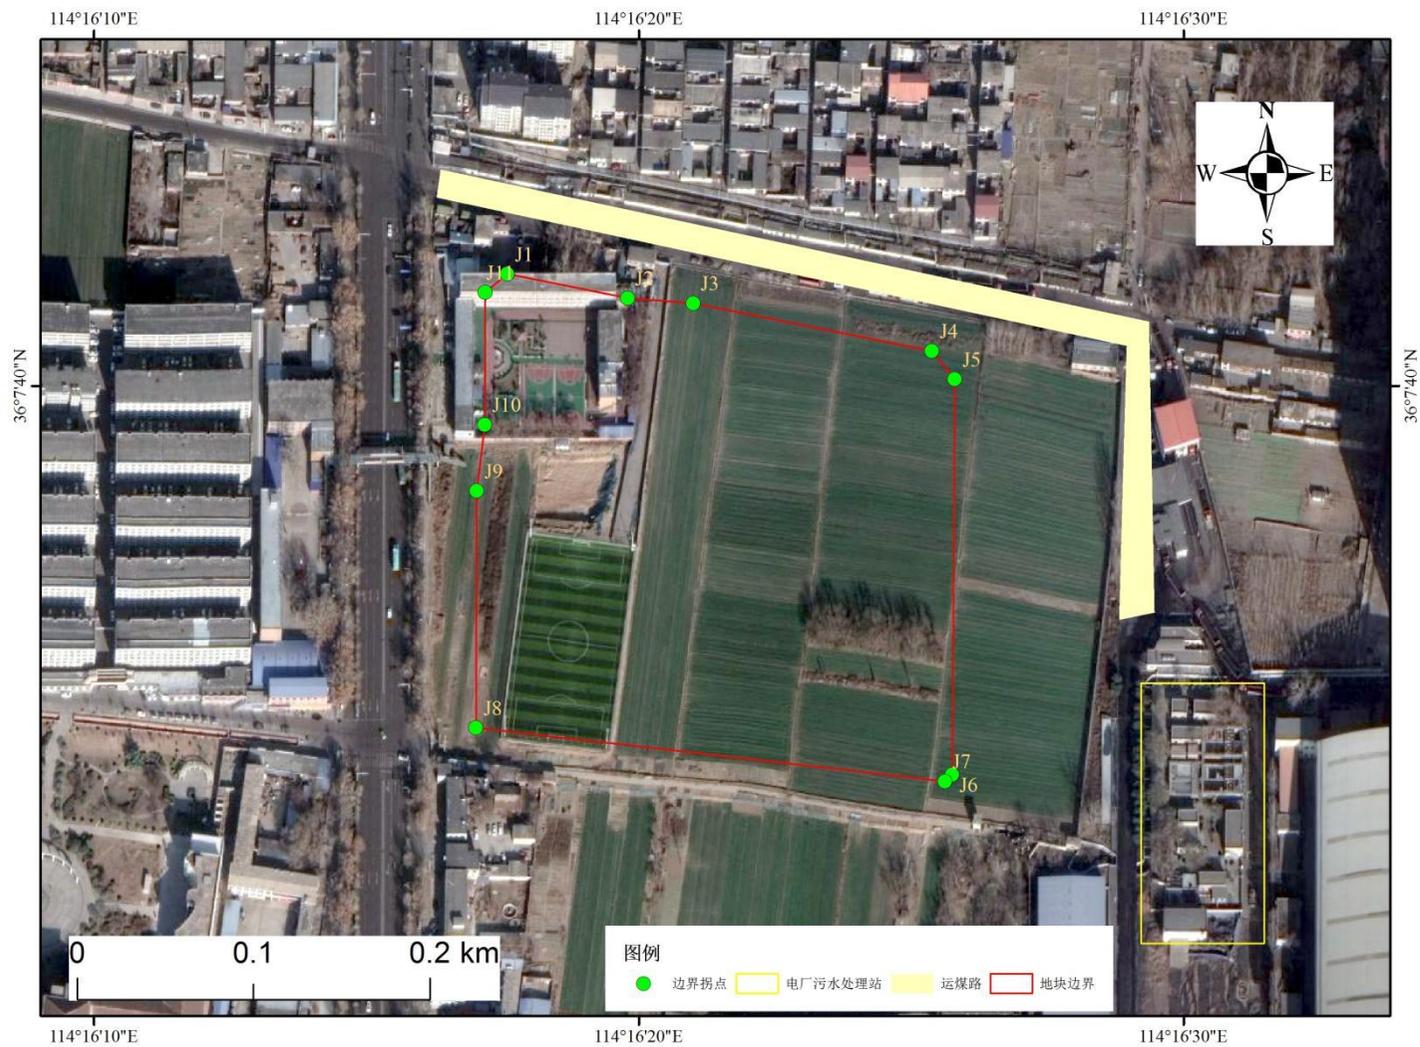
图 1-1 调查地块拐点图（2022 年 12 月历史卫星影像）

调查单位根据安阳市殷都区自然资源局提供的送审规划图以及界址坐标成果，结合卫星地图历史影像，绘制了拐点示意图 1-2，地块 2000 国家大地坐标系拐点见表 1.4-1。

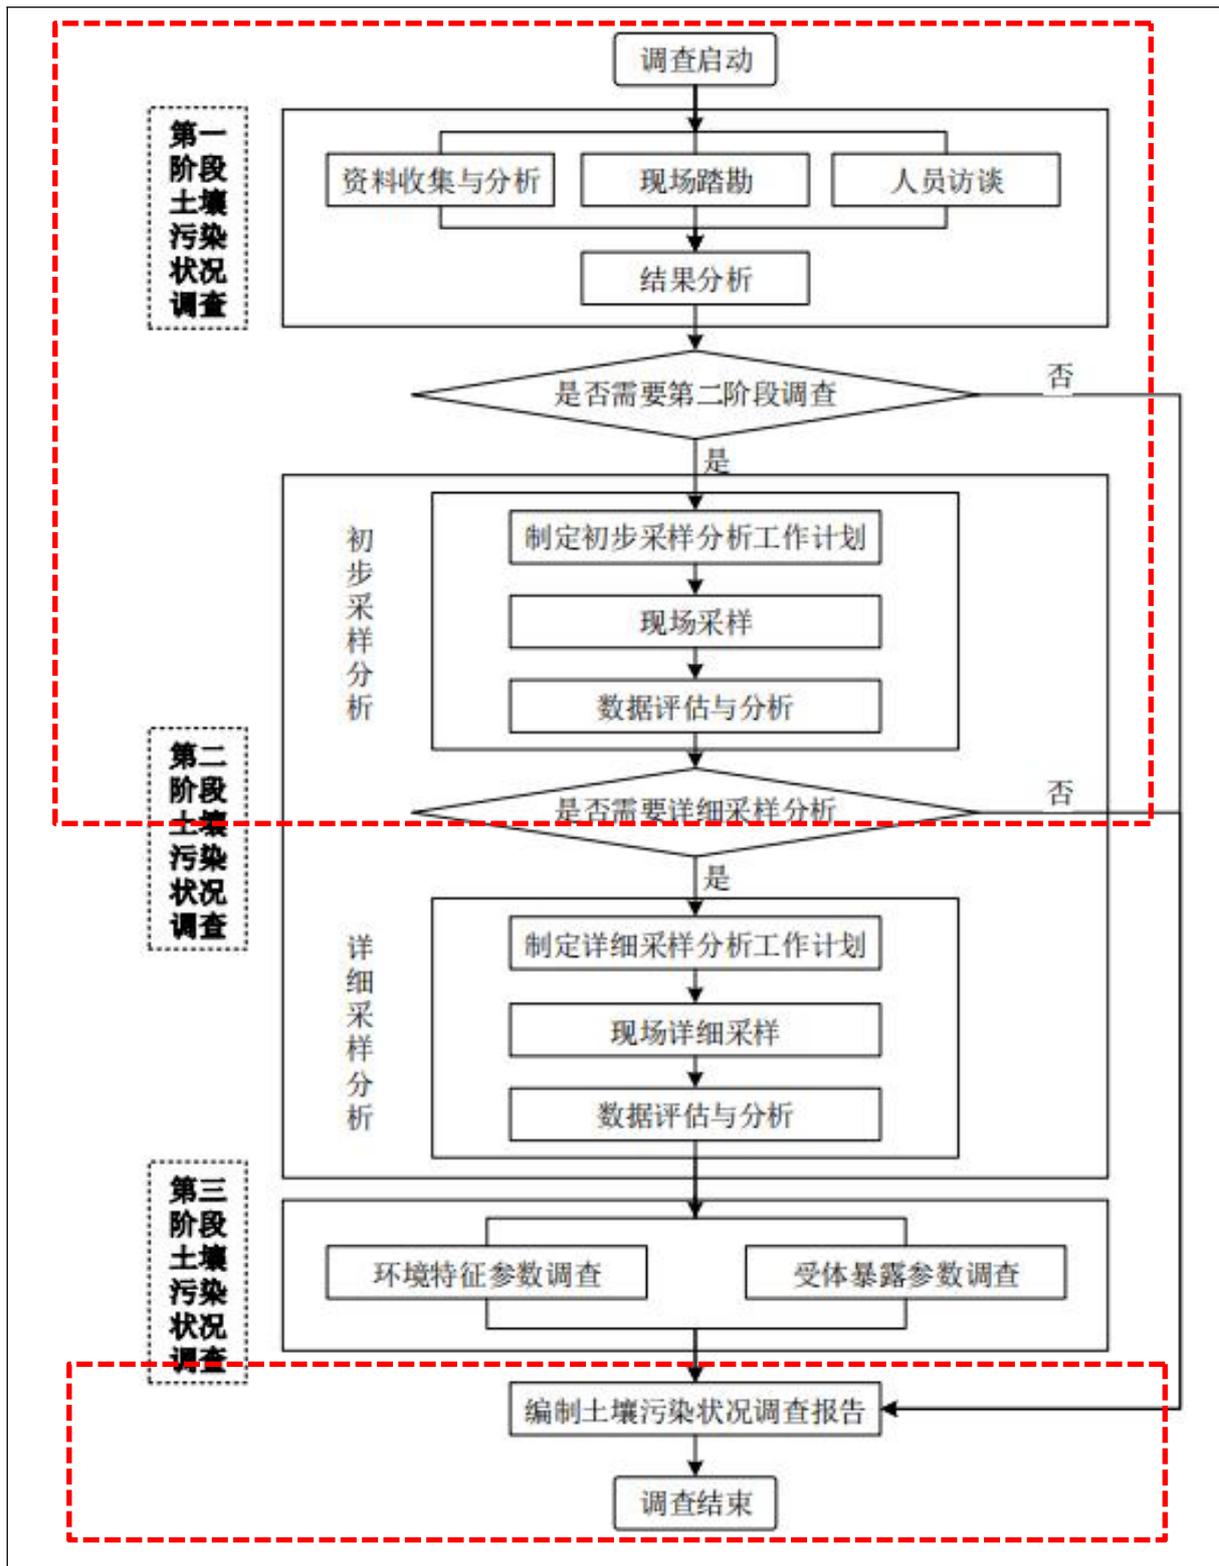
图 1-3 地块土壤污染调查的工作内容与程序(红框内为本次工作内容)

本次调查为初步调查，包括地块环境调查污染识别阶段（第一阶段）与采样分析阶段的确认（第二阶段初步调查）及报告编制。本阶段调查主要工作内容见下图：

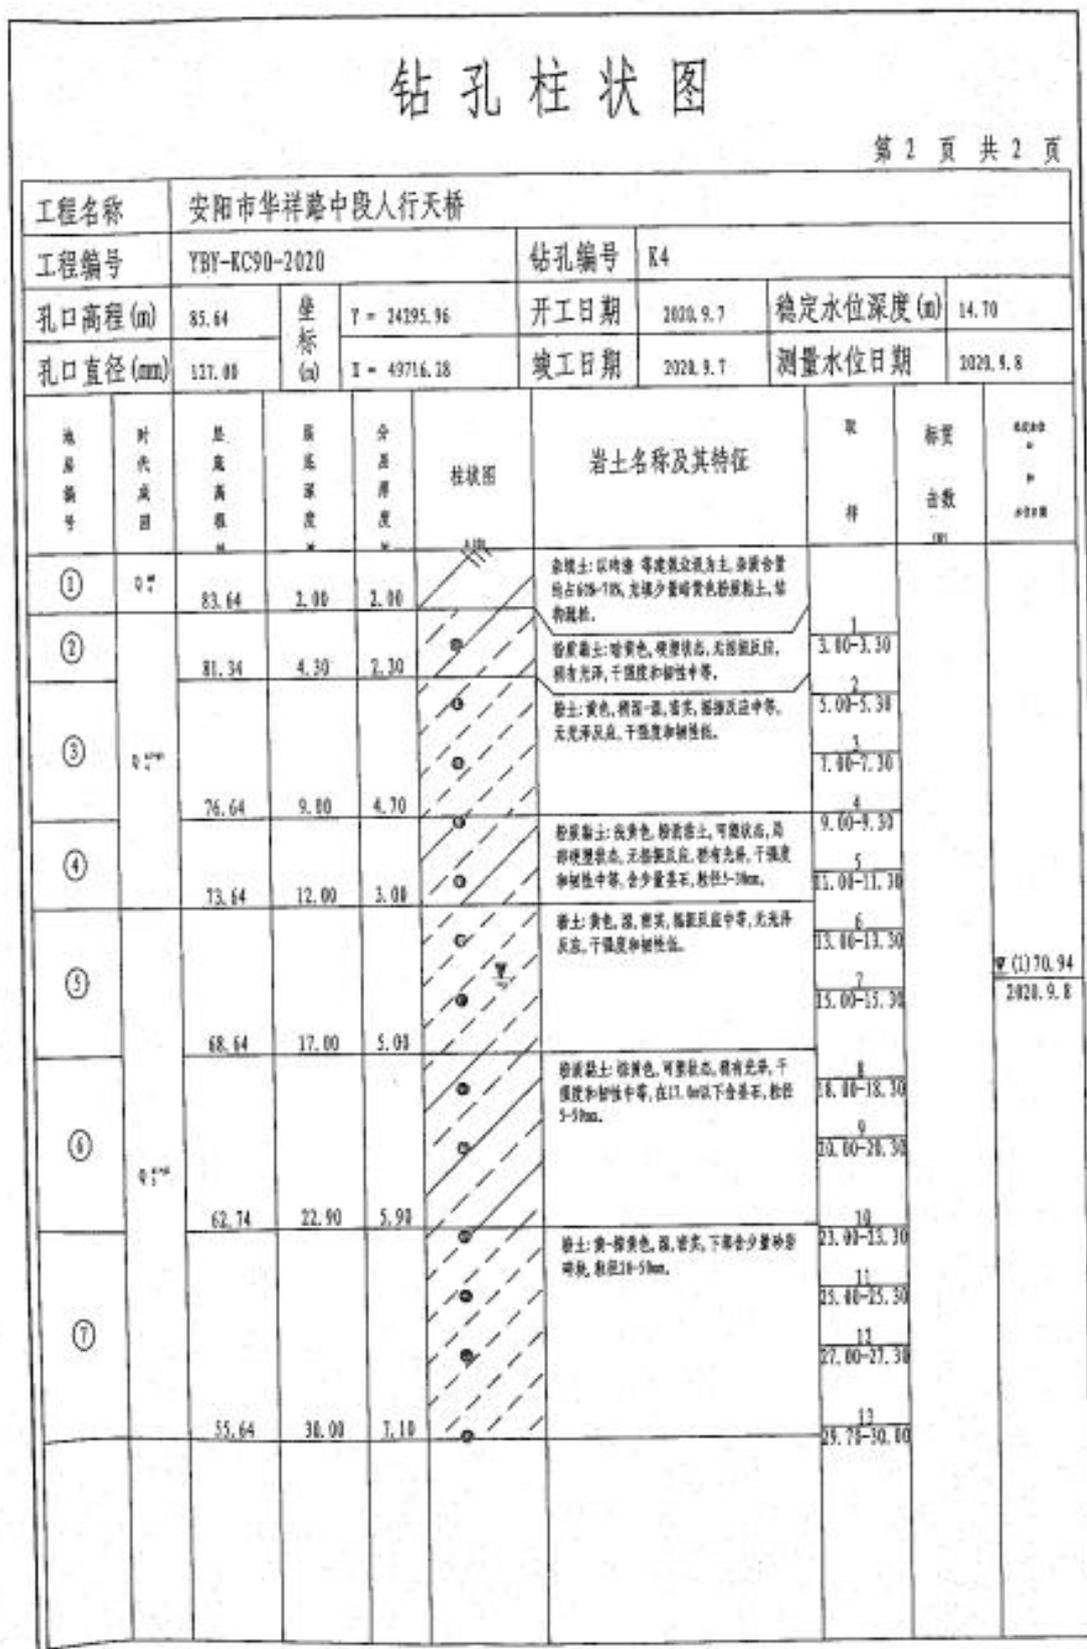
图 2-4 人行天桥项目地质柱状图 (该孔距离调查地块西边界约 30m)

该勘察点距离地块较近，土层性质具有参考价值。

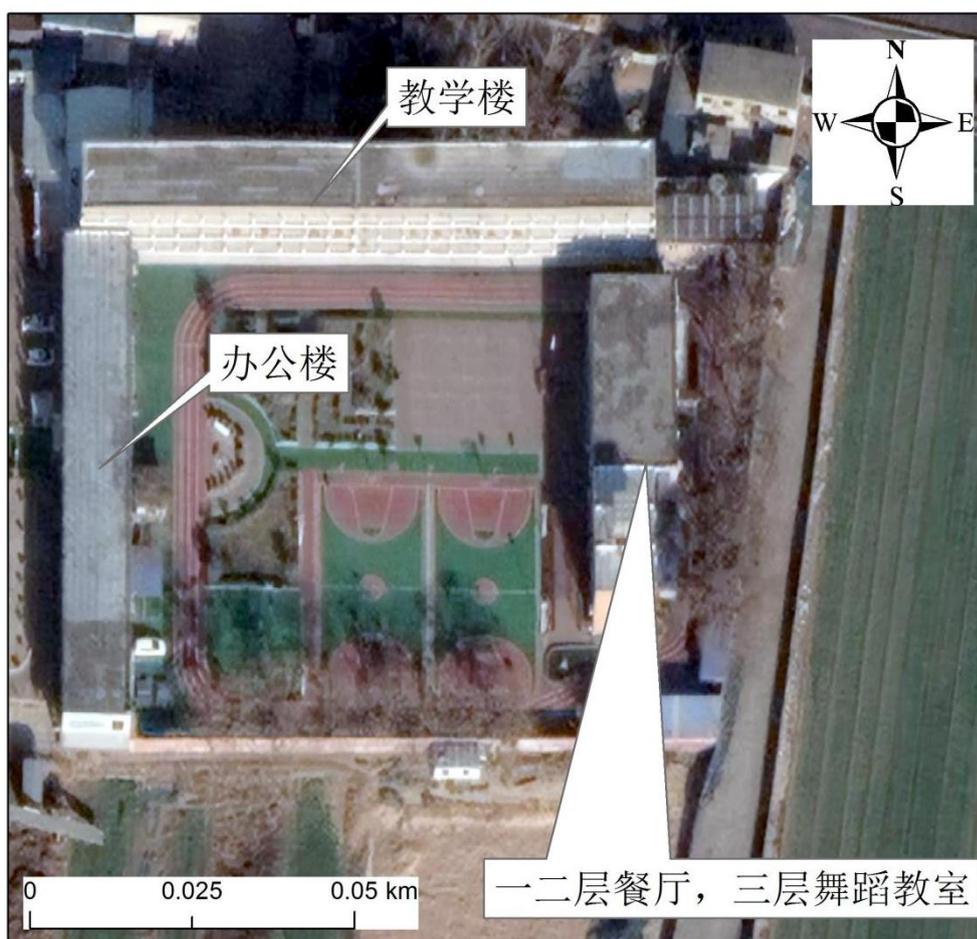
图 3-5 翰林中学布局图

翰林中学主要有教学楼、办公楼、篮球场等配套设施，区域内地面硬化良好。平面布局示意图见图 3-5。其中办公楼区域不在调查地块范围内，教学区域用地属于中小学用地。

该学校为寄宿制，有大量学生食宿，住宿位置在华祥路西侧教学区，餐饮位置在本地块内，厨余垃圾交由环卫清理，生活废水、粪便进入化粪池后由环卫清理，不外排。露天场地均为水泥硬化面。

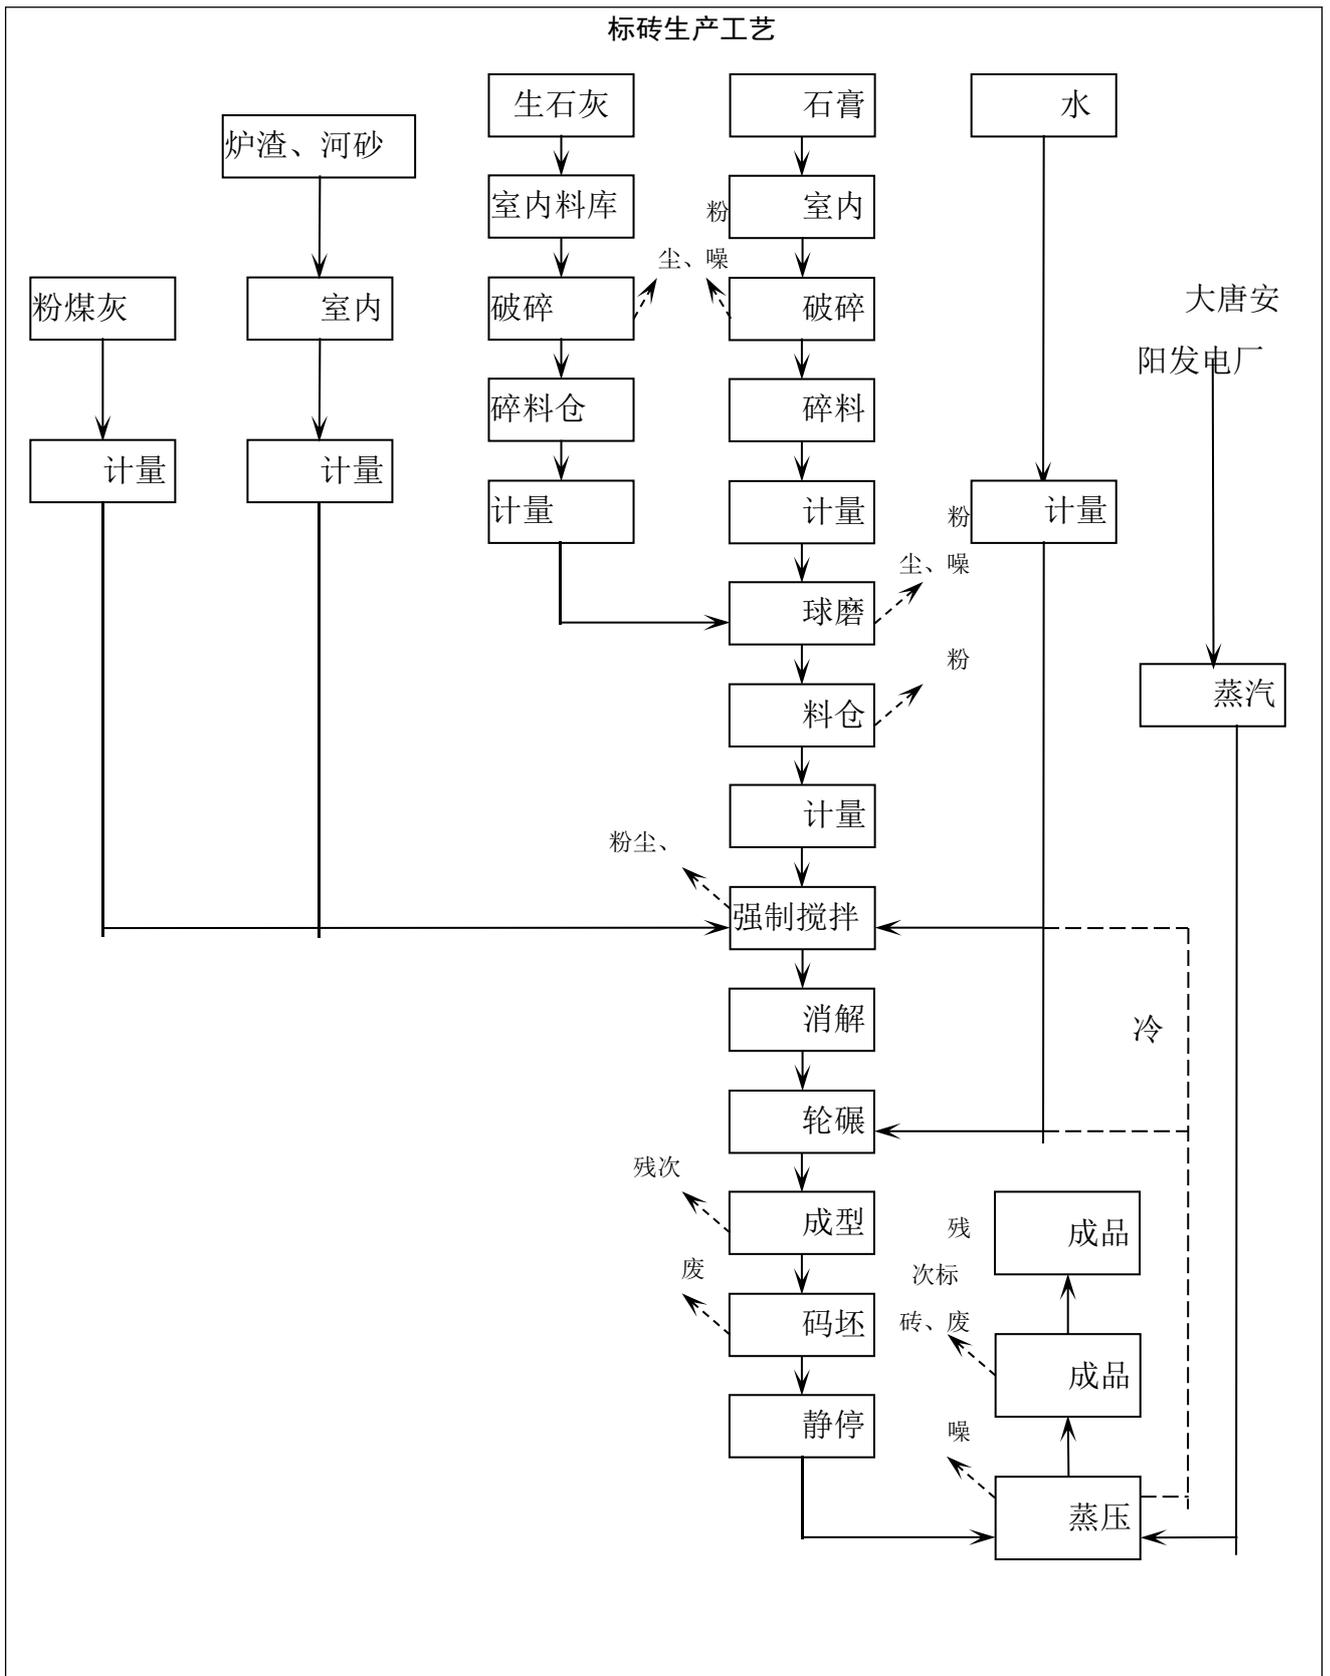
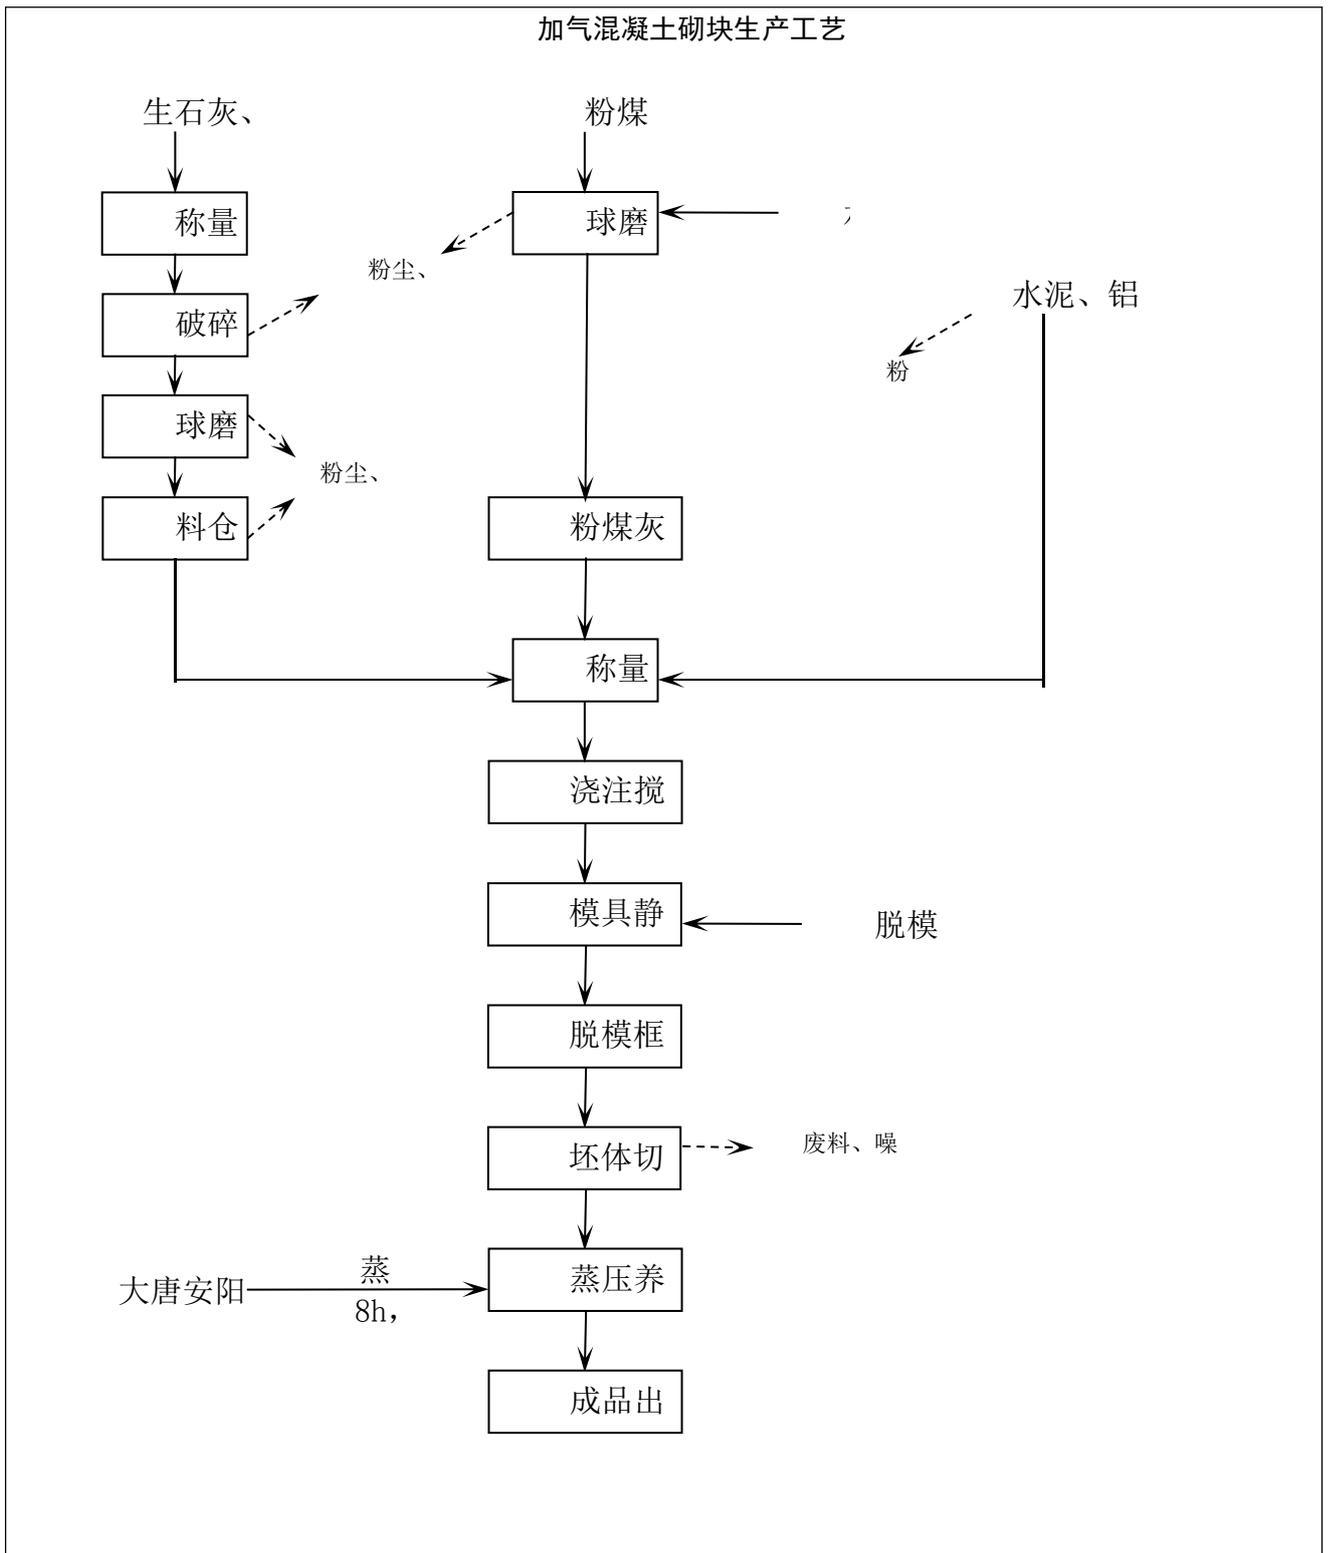
图 3-7 生产工艺流程图

主要生产工艺为搅拌原料、挤压成型，养护过程的检出的不合格砖破碎后作为原料使用，生产过程主要污染物为颗粒物。

该项目产生的主要污染物为废气、废水、噪声和固体废弃物。

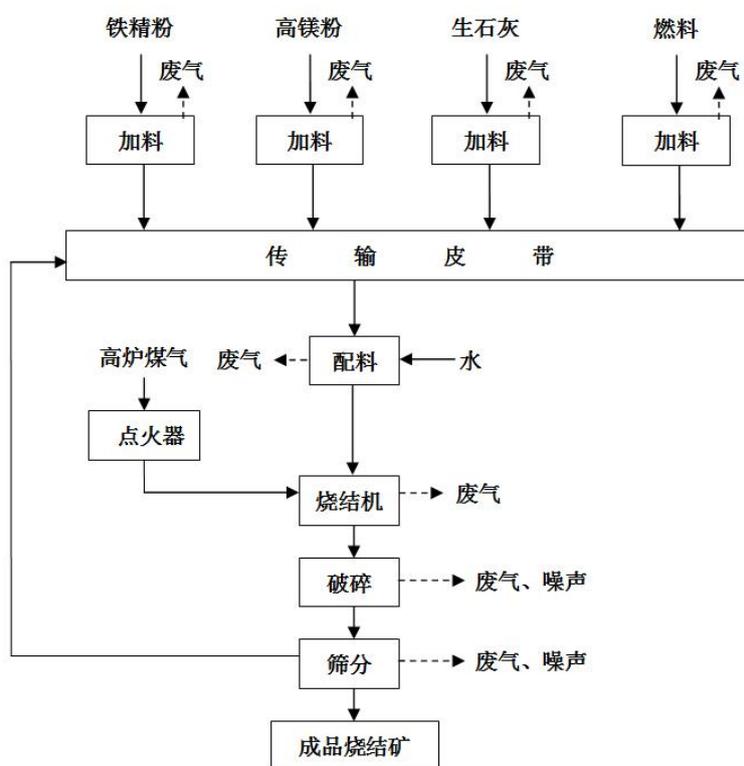
图 3-10 烧结生产工艺流程图

烧结厂主要为大气污染源，污染因子包括颗粒物、SO₂、NO_x、氟化物、二噁英。

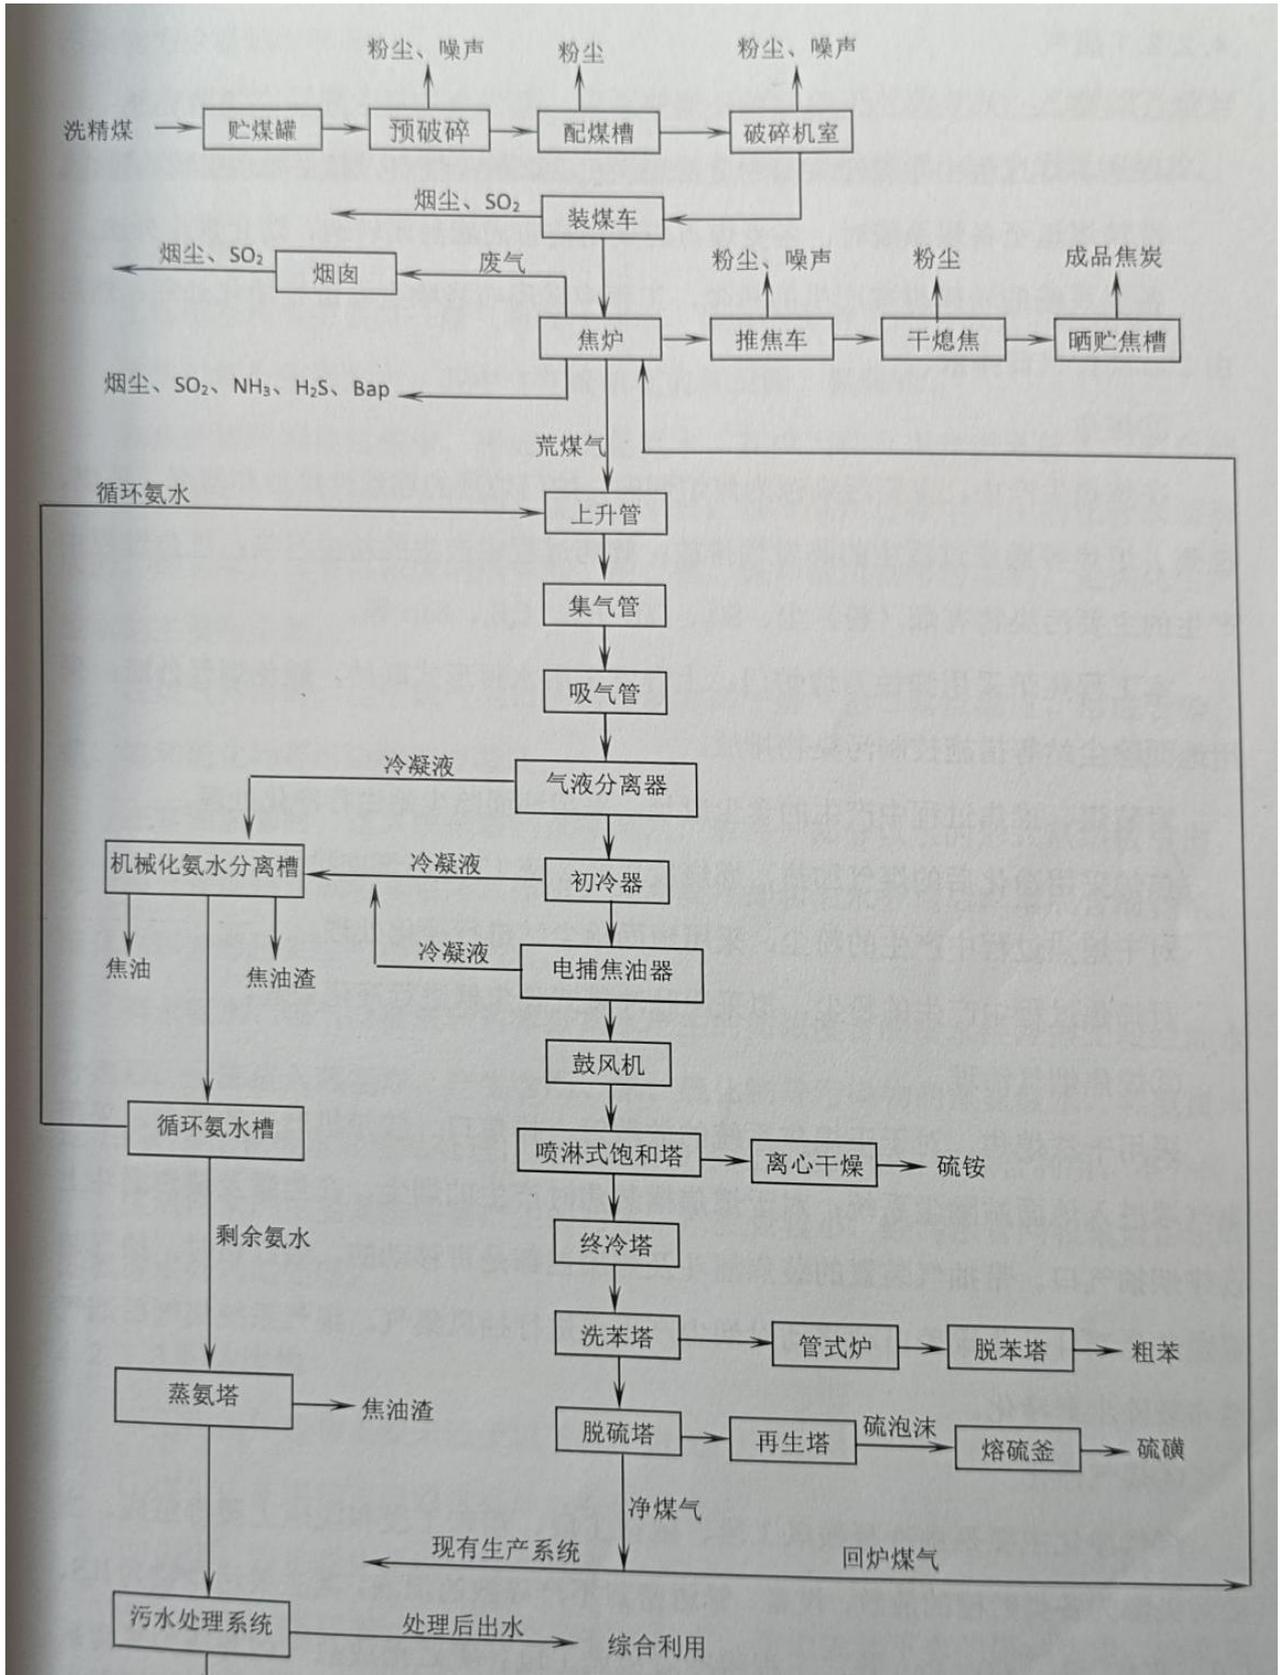
图 3-11 焦化生产工艺流程图

⑧固废：污泥、煤粉、焦油渣等固废回用于备煤系统，不外排，对外界影响不大。生产工艺及产排污图见下图。

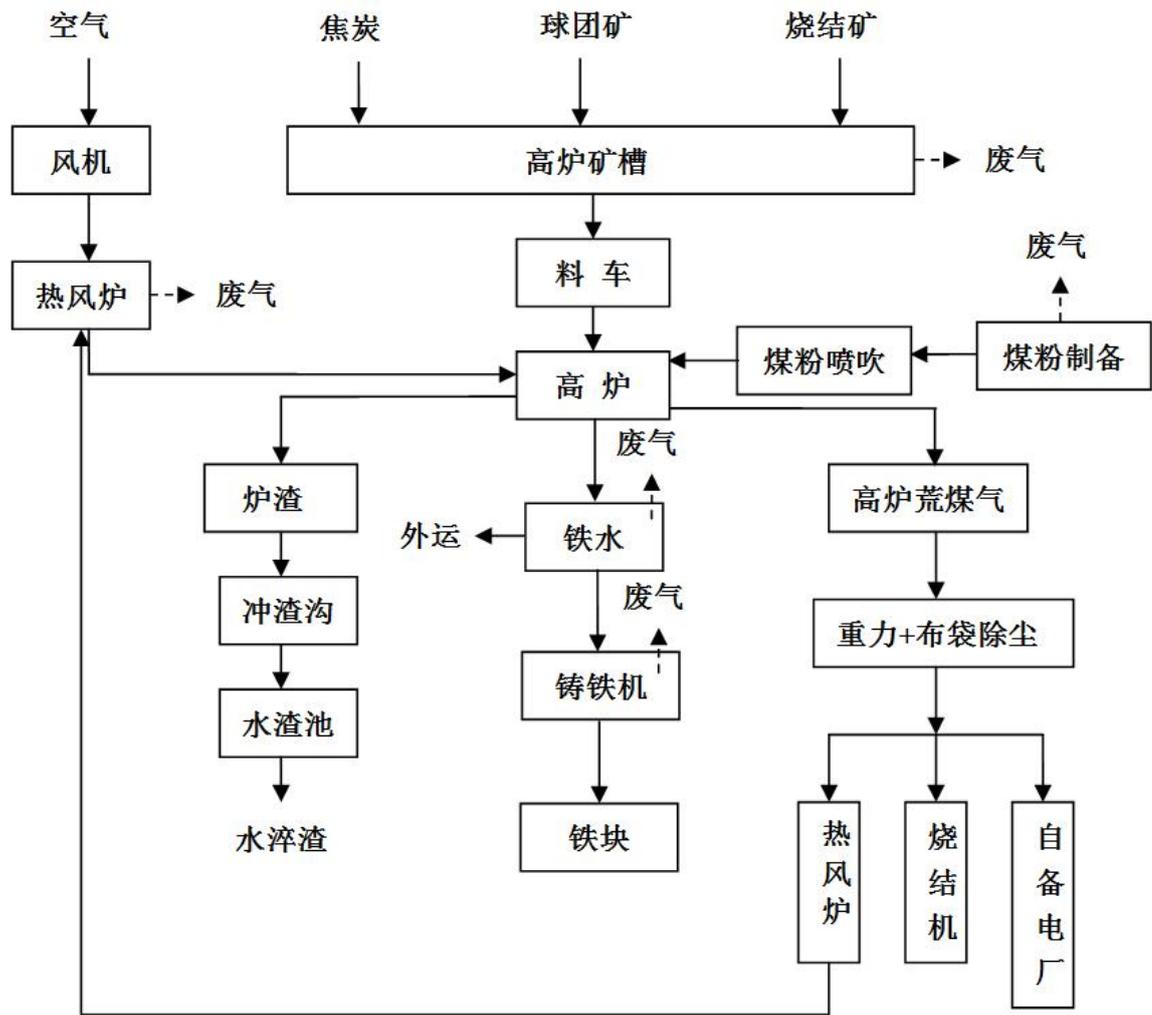
图 3-12 炼铁厂工艺

炼铁厂包括了原料矿槽、上料、热风炉、出铁场等，主要大气污染物包括颗粒物、SO₂、NO_x 等。煤气洗涤水、冲渣水和高炉冷却水均为循环使用。废气治理产生的除尘灰回用于生产，脱硫石膏出售其他企业，对调查地块影响不大。

①原料废气：烧结矿、铁矿等破碎、入炉废气、铁水出炉的出铁场废气及煤粉制备环节产生的废气，经袋式除尘器处理后排放，污染因子颗粒物。

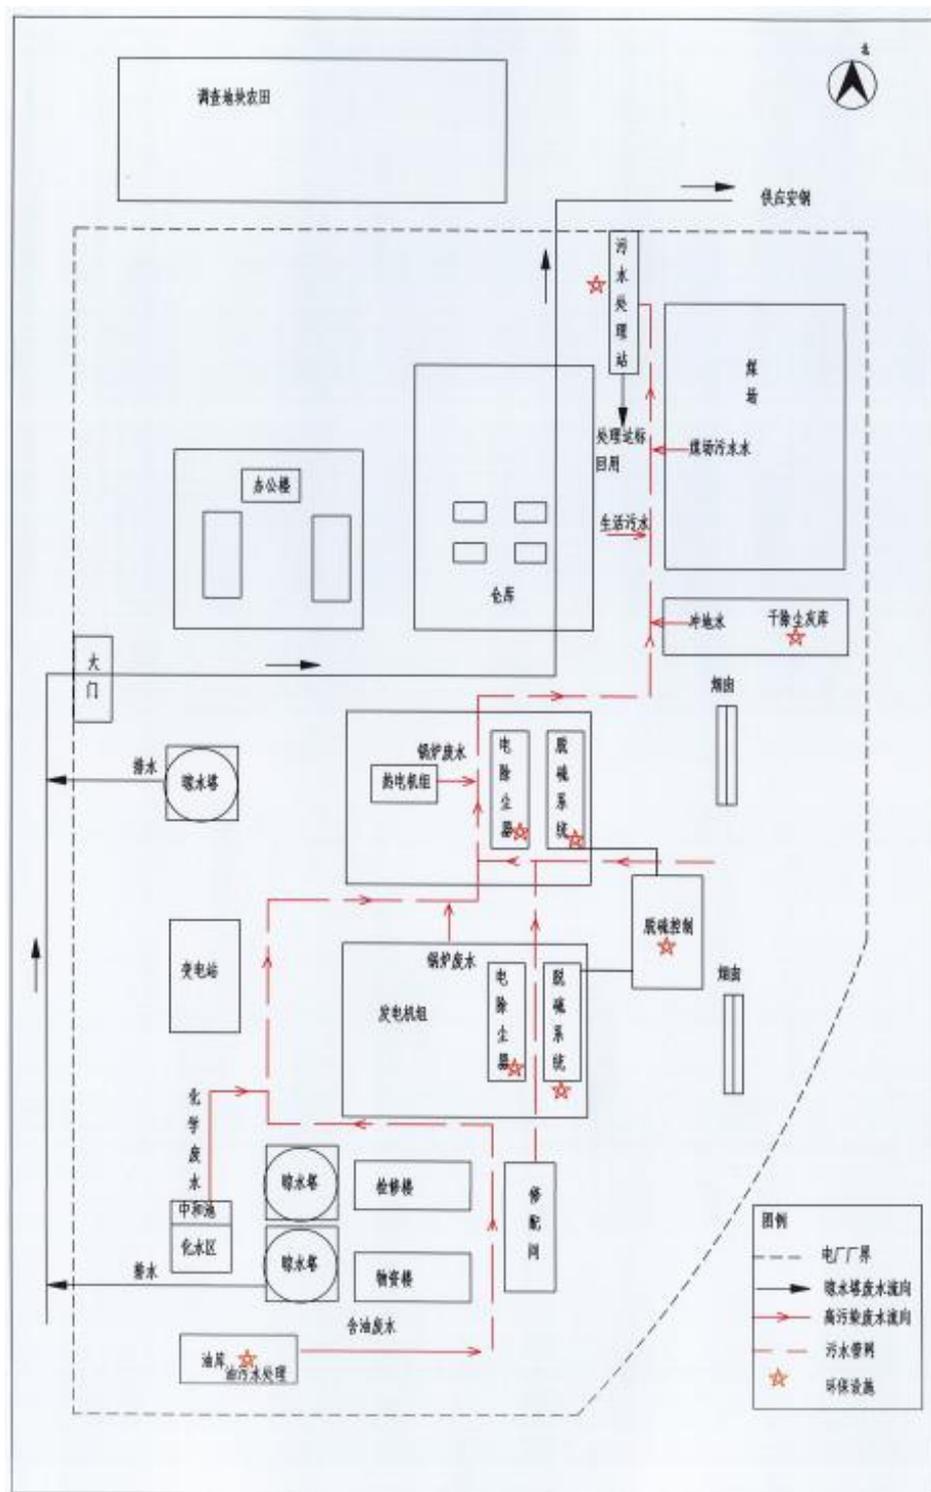
图 3-15 电厂布局图

电厂始建于 1958 年，原为安钢电厂车间，后逐步扩建至现有规模。厂区内包括了原料堆场、化水车间、锅炉发电、热电联产、变电站、烟气治理、污水处理等生产车间。该区域距离调查地块较近，调查小组结合收集到的资料绘制了厂区相对位置图、厂区平面布局图，见下图。

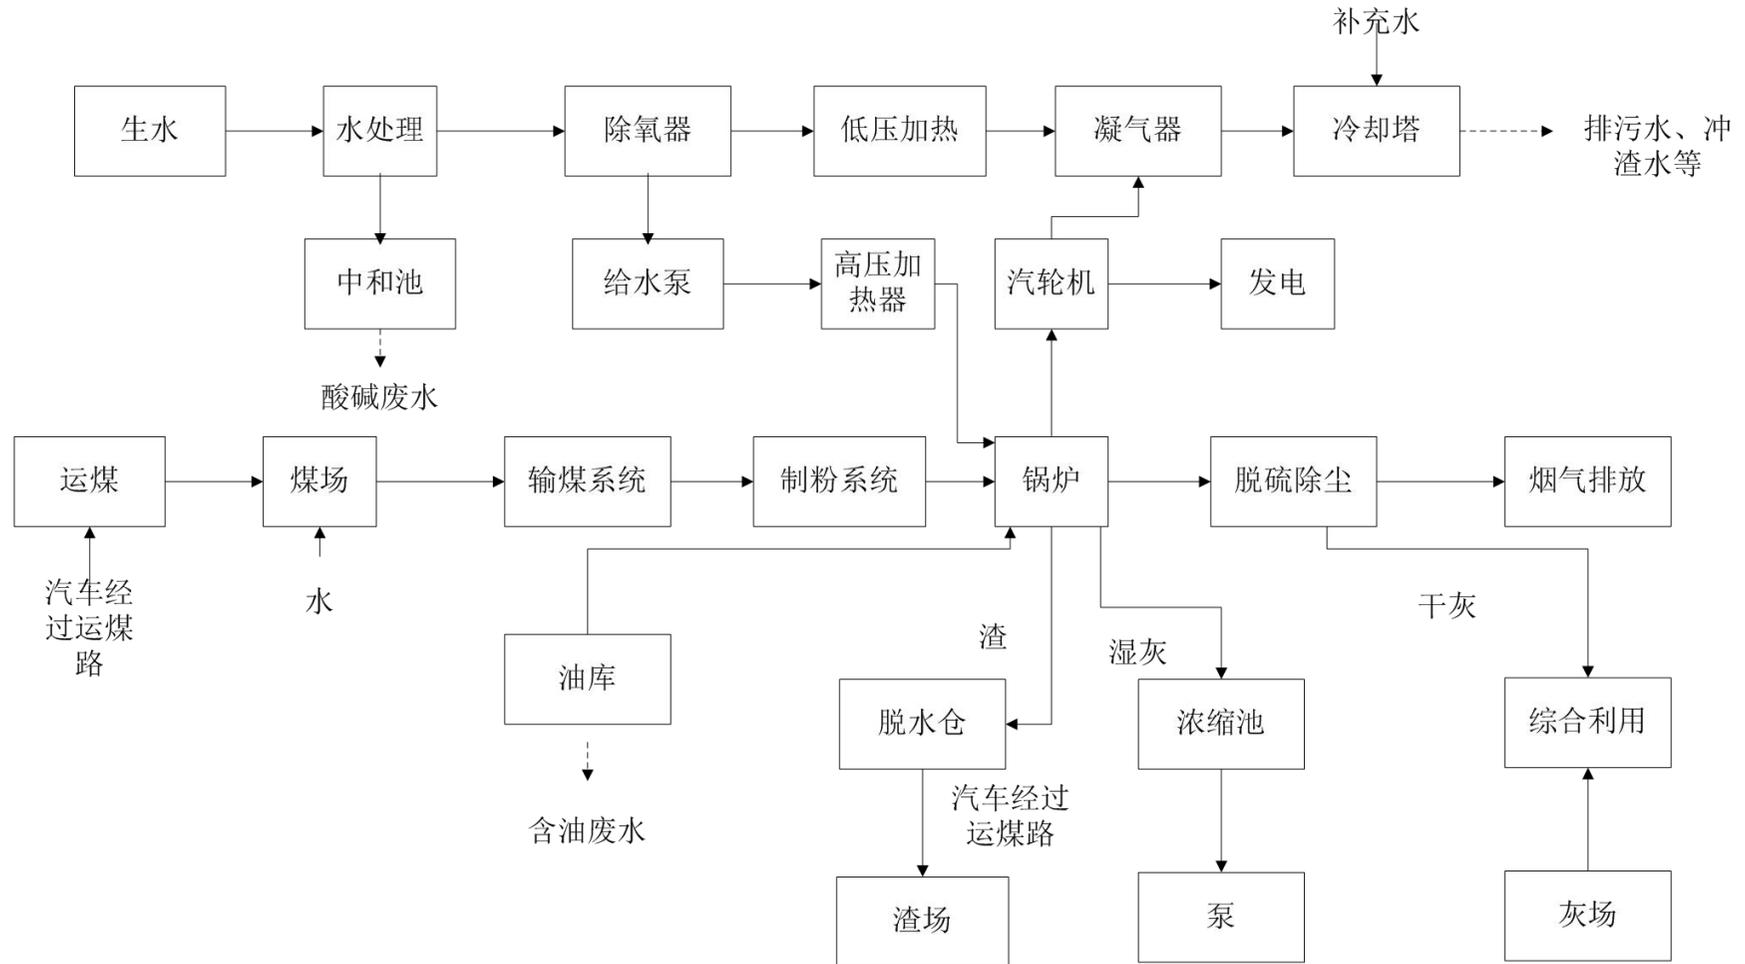
图 3-16 生产工艺流程图

本次调查重点关注电厂历史上的“三废”产排及对调查地块的影响情况，该厂“三废”产排流程图如下。

①生产废气：电厂生产废气包括煤粉制备废气、燃烧废气等，治理措施包括干式旋风除尘器+干灰干排罐车运输系统及多套湿式除尘器、水力除灰、冲渣的灰渣混除系统，污染因子为颗粒物，包含了砷、镉、铅、汞、铜、多环芳烃等多种因子。

③变压器废气：据历史资料，早期变压器油含多氯联苯，可经大气沉降至地块内，若在厂区内泄漏，则会流向污水站；该类物质易沉积富集，可能对地块造成影响。

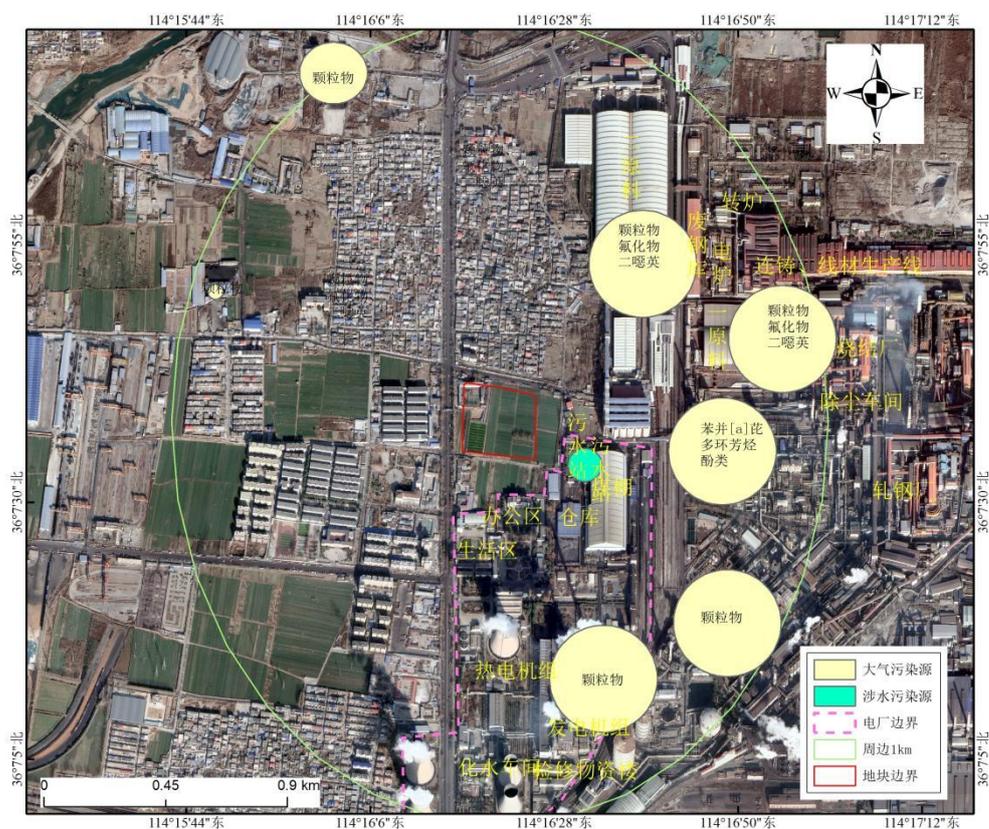
图 3-17 地块周边污染源分布

据上图，可以看出地块周边污染源的分布情况，箭头代表污水走向。

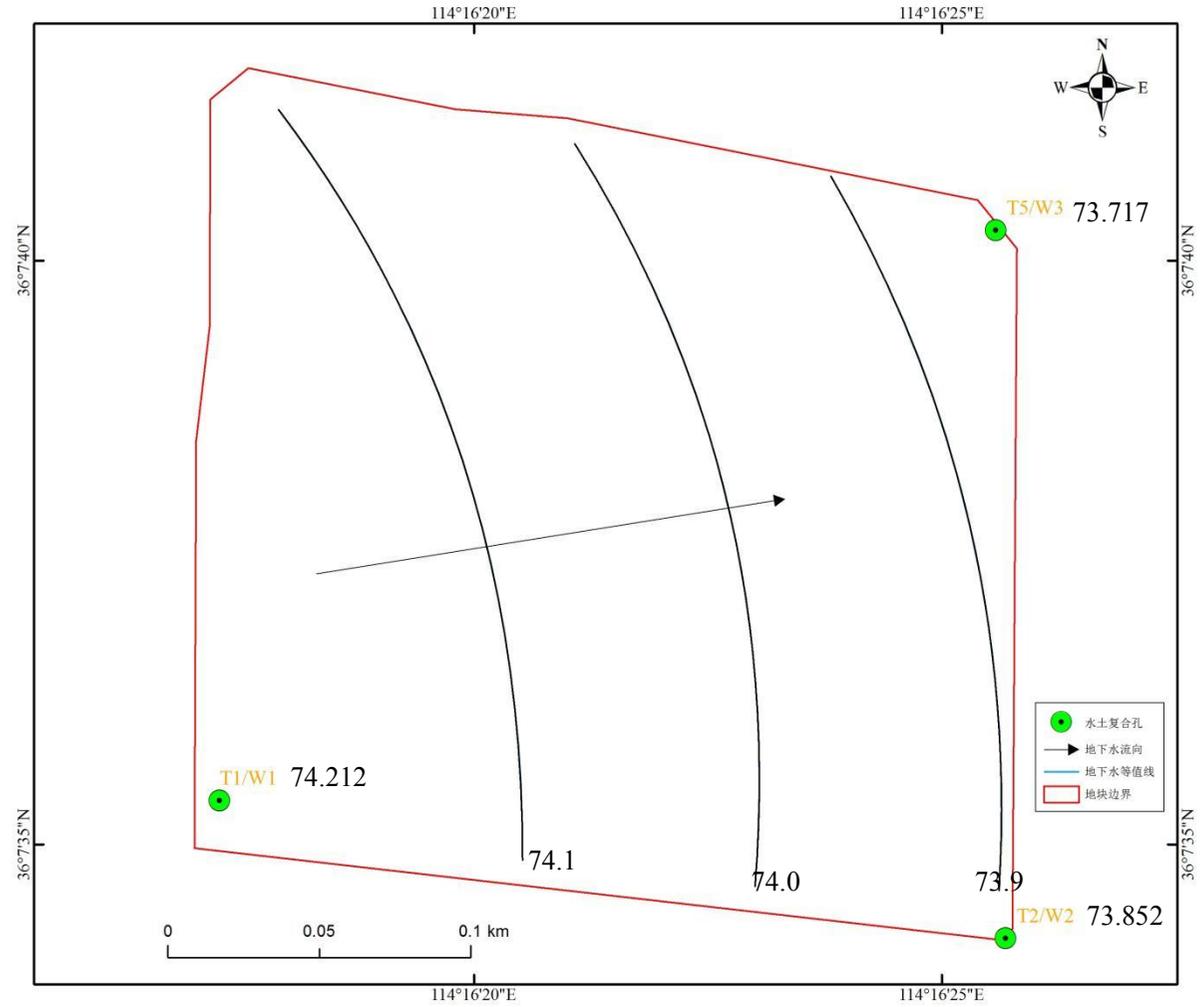
图 4-2 地块内地下水流向图

编号	横坐标 X (米)	纵坐标 Y (米)	孔口高程 (米)	地下水埋深 (米)	井深 (米)	水位标高 (米)
T1/W	3999612.5	524437.4	85.412	11.2	16	74.212
T2/W	3999576.8	524647.5	84.552	10.7	16	73.852
T5/W	3999750.2	524640.3	84.517	10.8	19	73.717

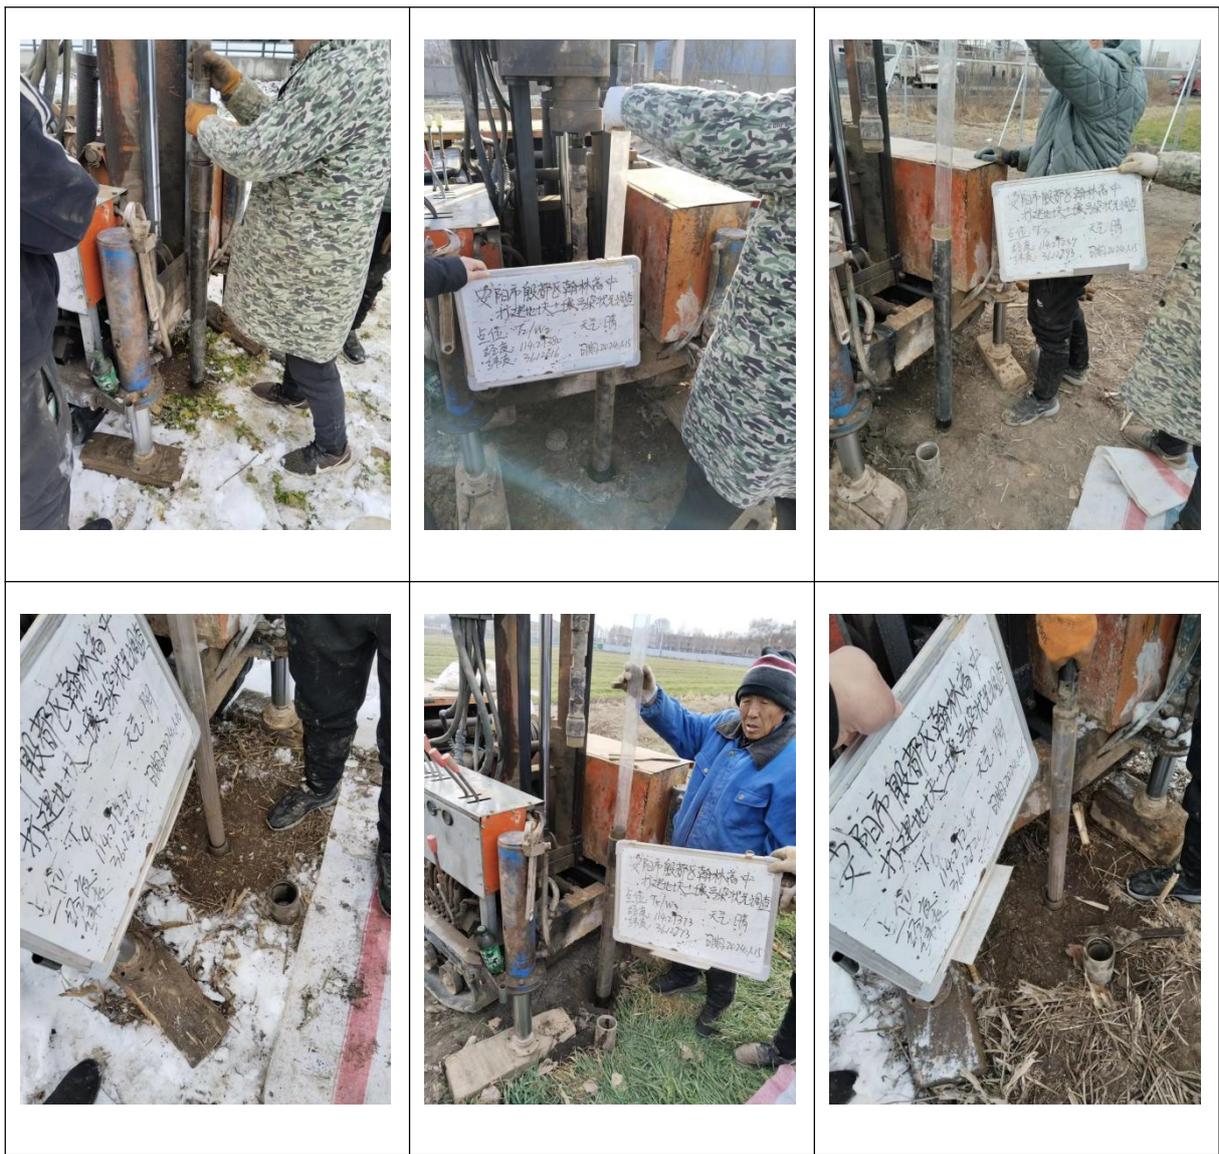
图 4-5 现场钻探采样

- ① 根据钻探设备实际需要清理钻探作业面，架设钻机，记录钻孔编号。
- ② 采用机械钻机进行无水钻进取样，钻孔过程保证土壤不受外界污染。
- ③ 取出土壤岩芯，按揭露顺序摆放整齐。
- ④ 钻孔过程中填写土壤钻孔采样记录单，记录不同深度土层的各项物理性质，如岩性、颜色、湿度、密实度等；对采样点、钻进操作、岩芯箱、钻孔记录单等环节进行拍照记录，填写土壤钻孔采样记录单。
- ⑤ 钻孔结束后，对于不需设立地下水采样井的钻孔立即封孔并清理恢复作业区地面。
- ⑥ 钻孔结束后，使用RTK测量仪对钻孔的坐标进行复测，记录坐标和高程。
- ⑦ 钻孔过程中产生的污染土壤应统一收集和处理，对废弃的一次性手套、口罩等个人防护用品按照一般固体废物处置要求进行收集处置。现场钻孔如图4-4。

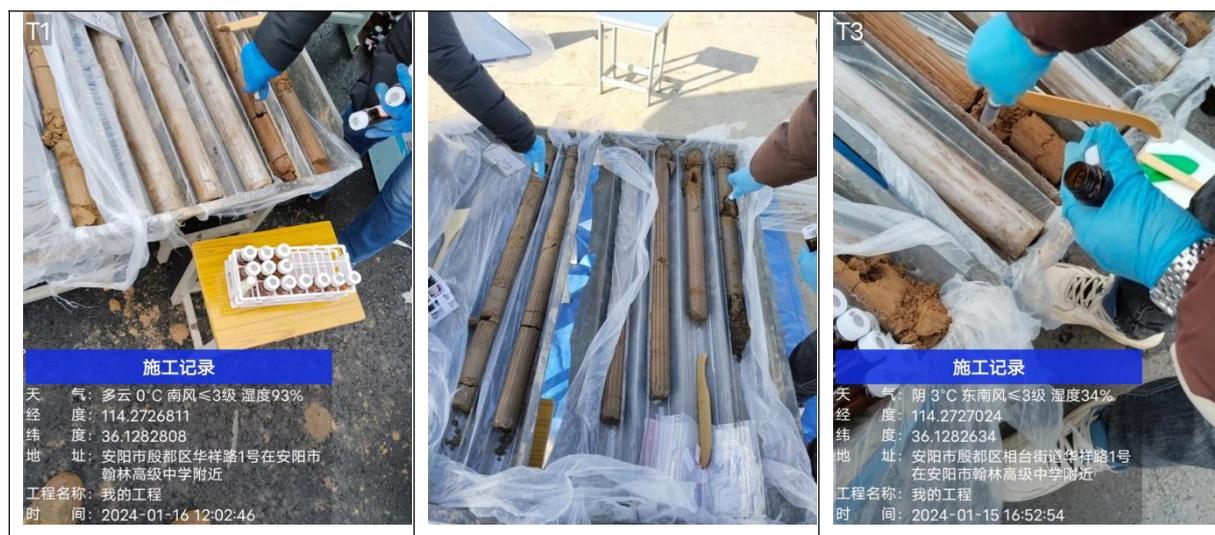
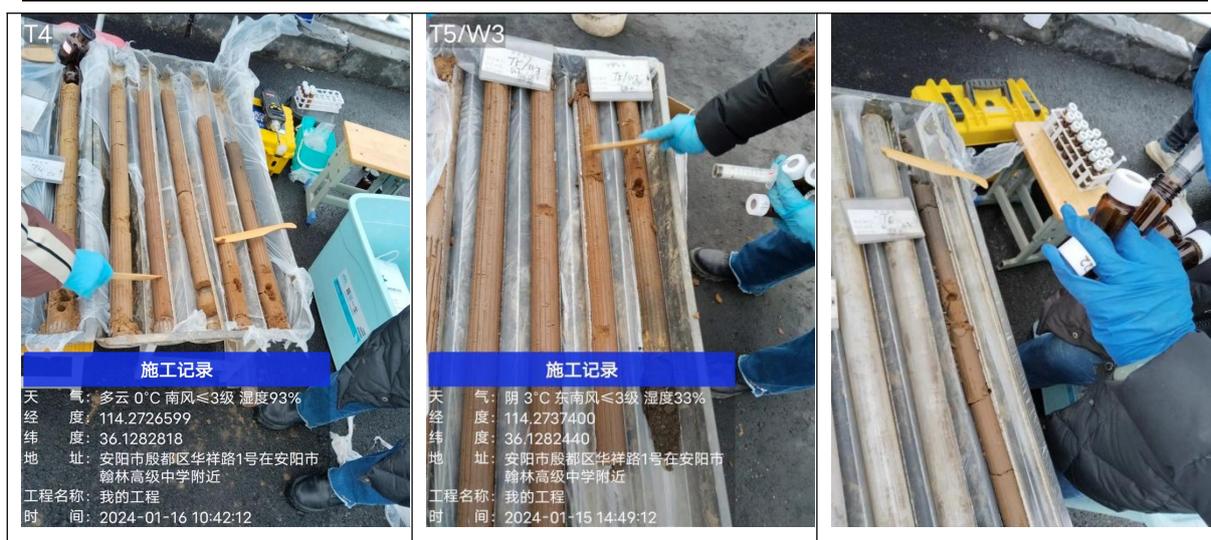
图 4-5 土壤 VOCs 采样

检测 VOCs 的土壤样品单独采集，不对样品进行均质化处理，不采集混合样。将柱状的钻探岩芯从钻具中取出后，采集的检测深度样品立刻装进塑料自封袋中先密封起来，用于检测 VOCs 的土壤样品，具体流程和要求如下：用刮刀剔除约 1 cm~2 cm 表层土壤，在新的土壤切面处快速采集样品。针对检测 VOCs 的土壤样品，用非扰动采样器采集不少于 5 g 原状岩芯的土壤样品推入加有 10 mL 甲醇（色谱级或农残级）保护剂的 40 mL 棕色样品瓶内，推入时将样品瓶略微倾斜，防止将保护剂溅出，用内衬聚四氟乙烯密封垫的顶空瓶盖盖紧；检测 VOCs 的土壤样品采集 4 份，3 份用于检测，一份测试含水率，所有样品采完后放入自封袋内，装入冷藏箱。所有样品采集后放入装有蓝冰的低温冷藏箱中，并及时送至实验室进行分析。在样品运送过程中，要确保冷藏箱能满足样品对低温的要求。
