安阳市殷都区翰林高中扩建地块 土壤污染状况调查报告

编制单位：河南益民环境监测有限公司

二零二四年二月

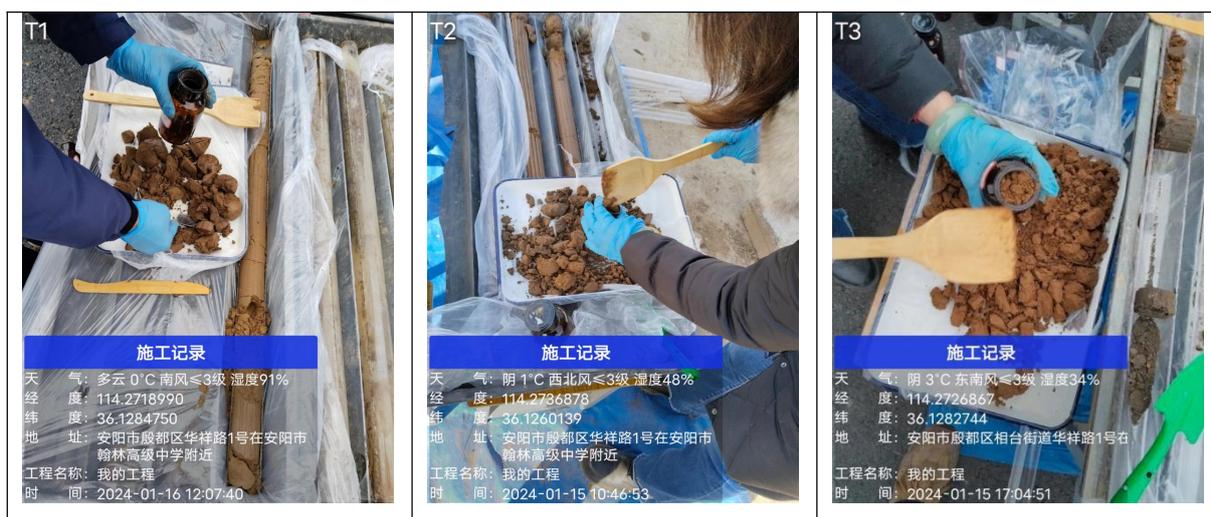
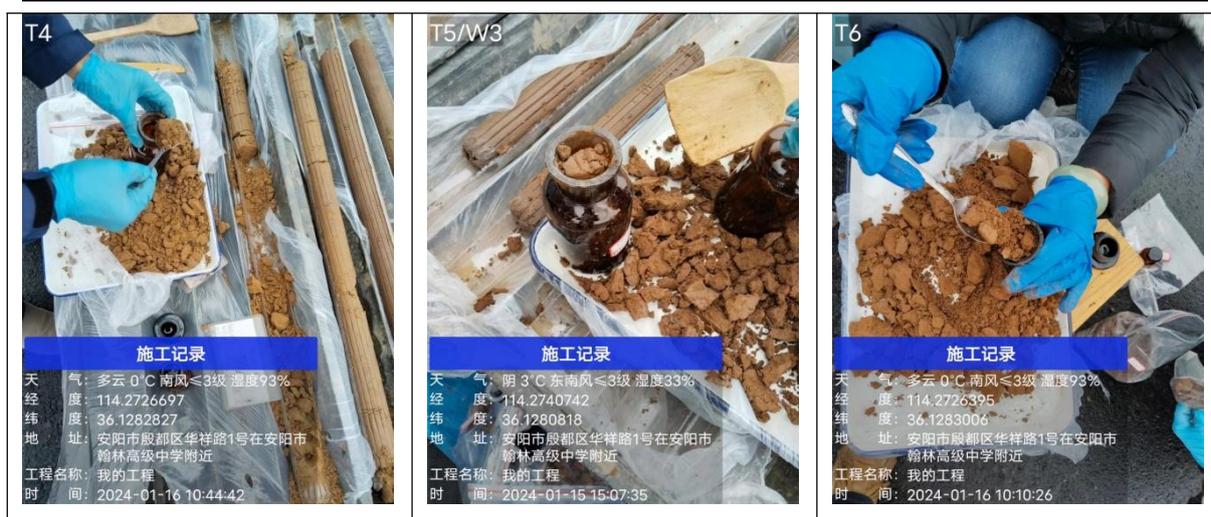
图 4-6 汞、砷及半挥发样品采样过程

在进行土样取样前，使用刮刀刮去表层约1 cm~2 cm厚土壤，以排除因钻探过程外界接触暴露造成的表层土壤污染。用采样铲将土壤转移至棕色玻璃瓶内并装满填实，用聚四氟乙烯密封带密封瓶口。土壤采样完成后，样品瓶随即放入现场冷藏箱内进行保存。

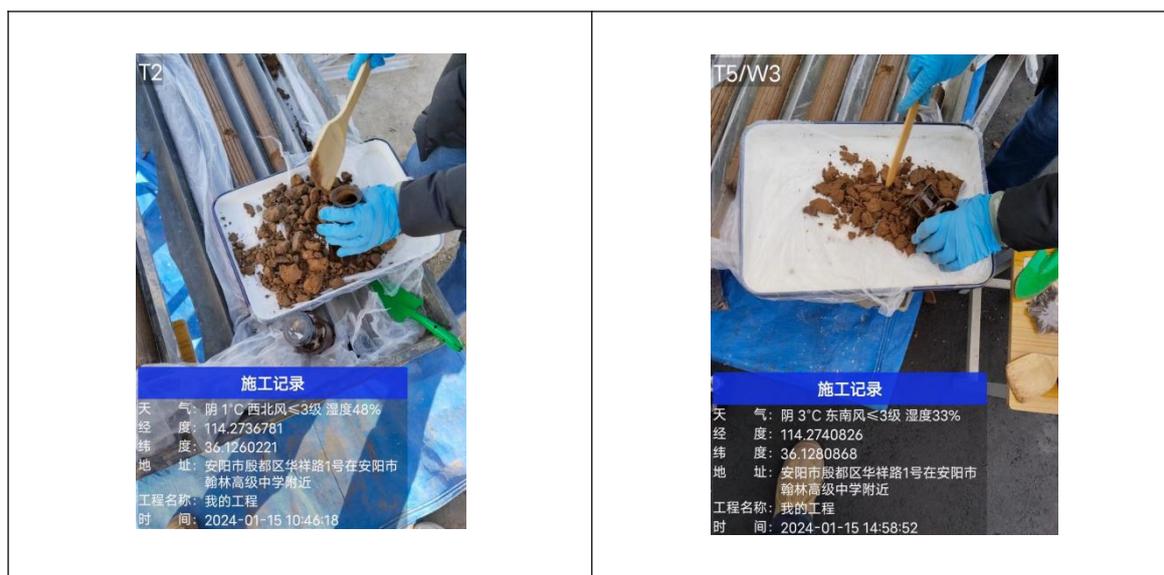
续图 4-6 二噁英样品取样

在进行土样取样前，使用刮刀刮去表层约 1 cm~2 cm 厚土壤，以排除因钻探过程外界接触暴露造成的表层土壤污染。用采样铲将土壤转移至棕色玻璃瓶内并装满填实，用聚四氟乙烯密封带密封瓶口。土壤采样完成后，样品瓶随即放入现场冷藏箱内进行保存。

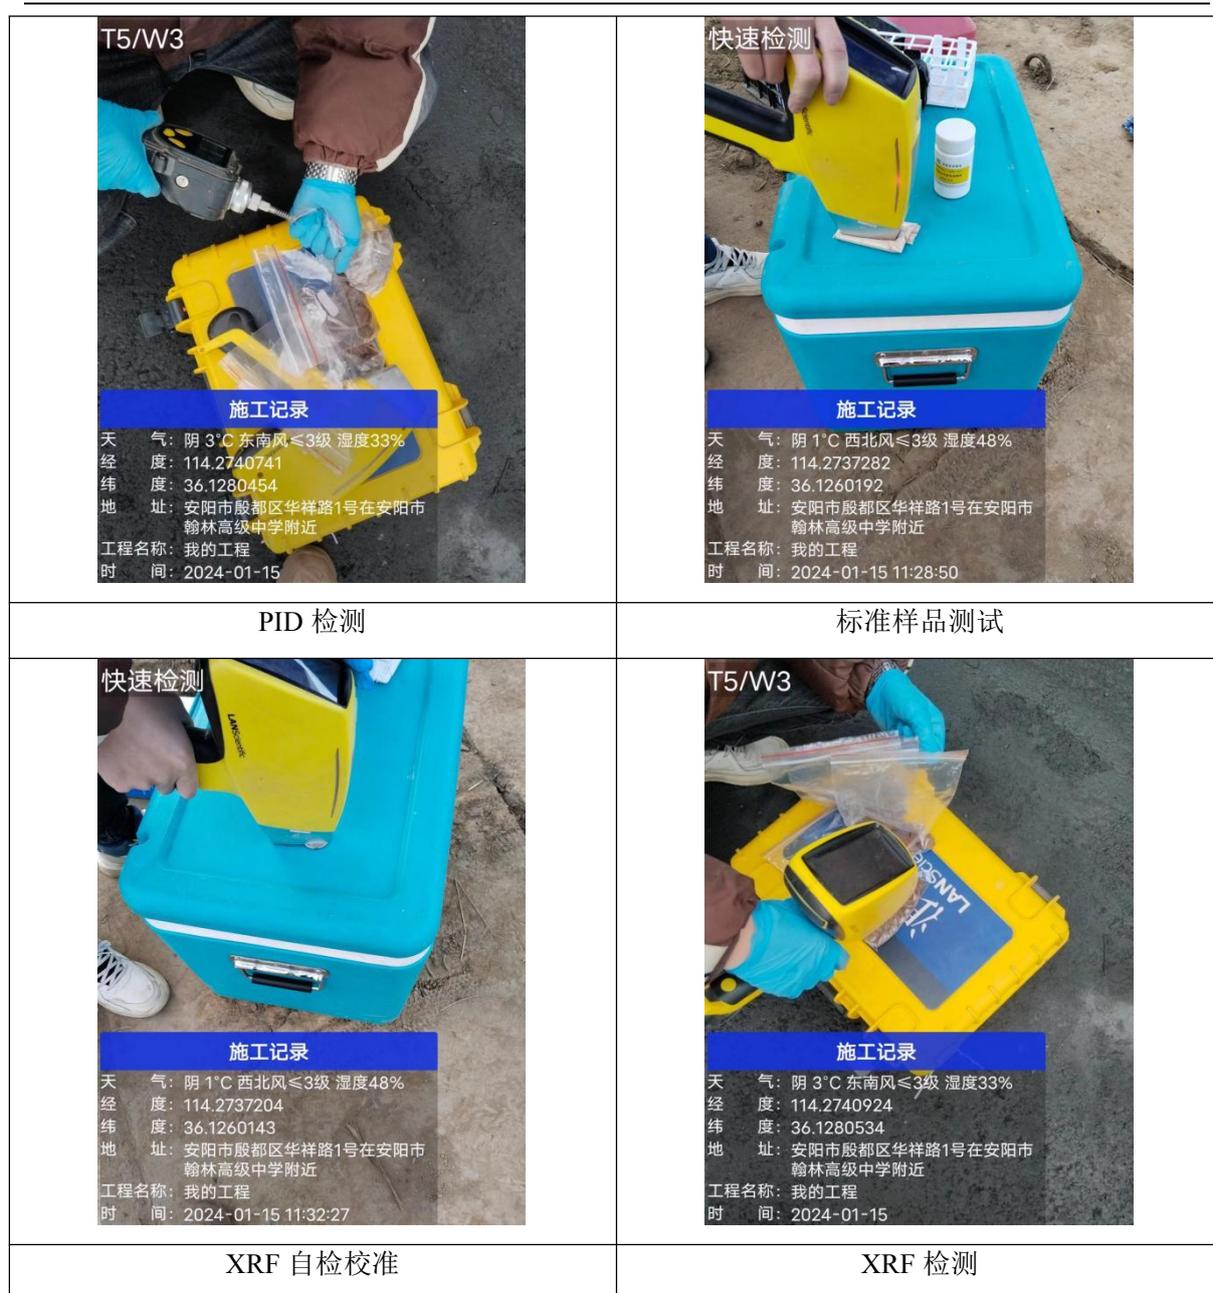
图 4-7 XRF、PID 现场检测

②现场快速检测土壤中VOCs时，用采样铲在VOCs取样相同位置采集土壤置于聚乙烯自封袋中，自封袋中土壤样品体积占1/2~2/3自封袋体积，取样后，自封袋置于背光处，避免阳光直晒，取样后在30 min内完成快速检测。检测时，将土样量揉碎，放置10 min后摇晃或振荡自封袋约30s，静置2 min后将PID探头放入自封袋顶空1/2处，紧闭自封袋，记录最高读数。

③将土壤样品现场快速检测结果记录于土壤采样现场快速检测记录表，根据现场快速检测结果辅助筛选送检土壤样品。

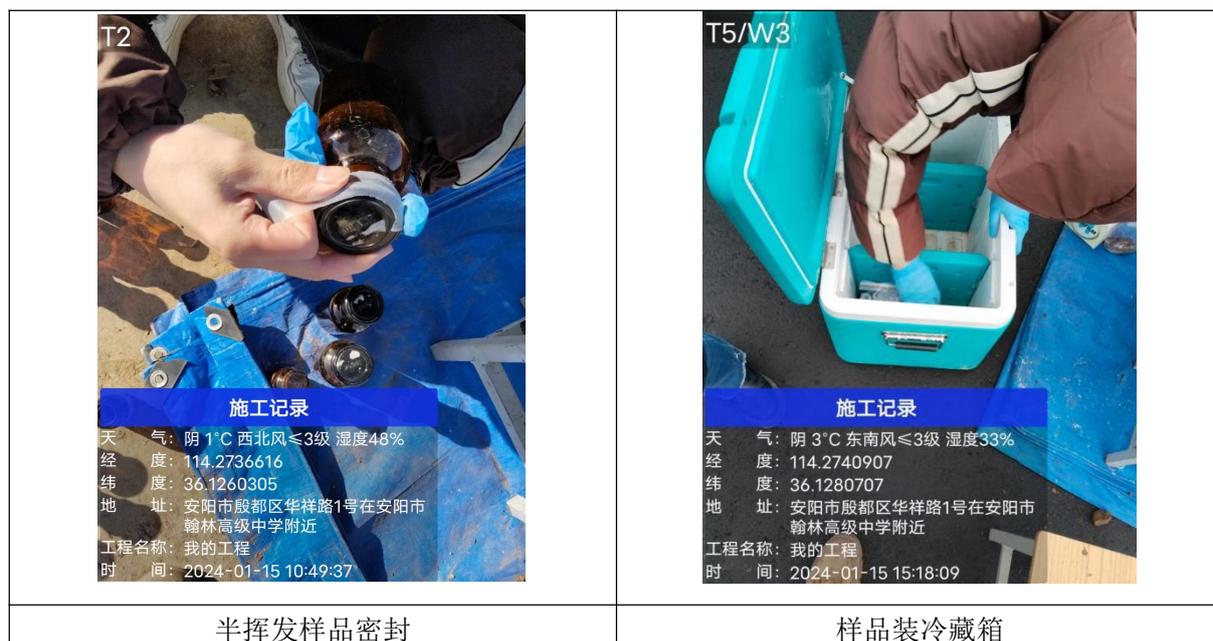
图 4-8 样品保存

针对不同检测项目选择不同样品保存方式，重金属、无机物采用塑料瓶（袋）收集样品，挥发性和半挥发性有机物污染、汞、砷的土壤样品采用密封性的采样瓶封装，样品充满容器整个空间。样品置于4℃以下的冷藏箱中运输、保存，送至实验室后立即分析测试。现场检测挥发性有机物浓度较高的样品装瓶后密封在塑料袋中，避免交叉污染，通过运输空白样来控制运输和保存过程中交叉污染情况。

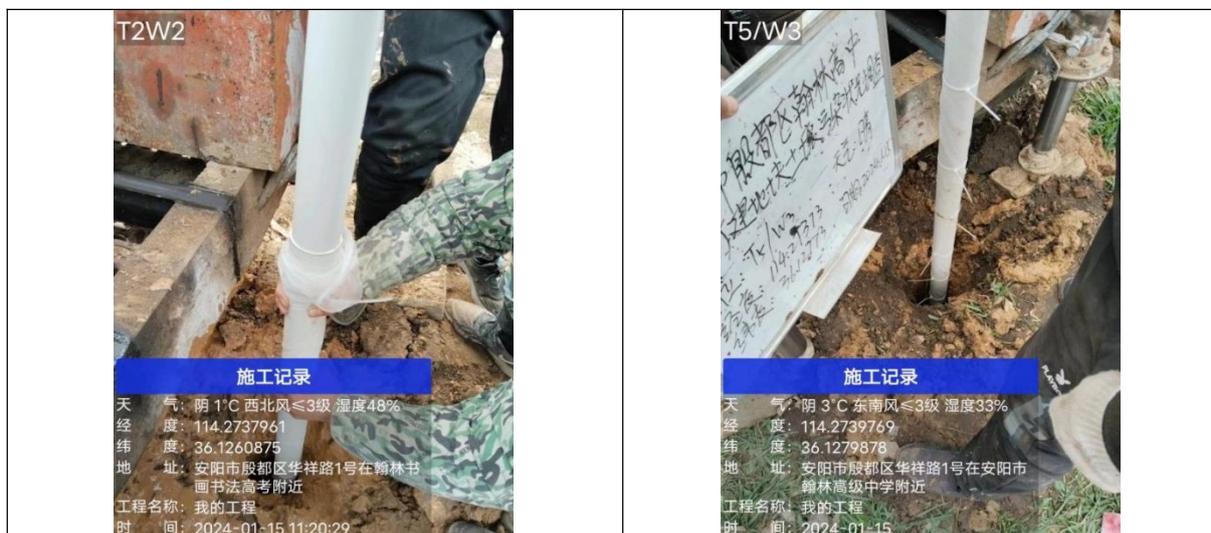
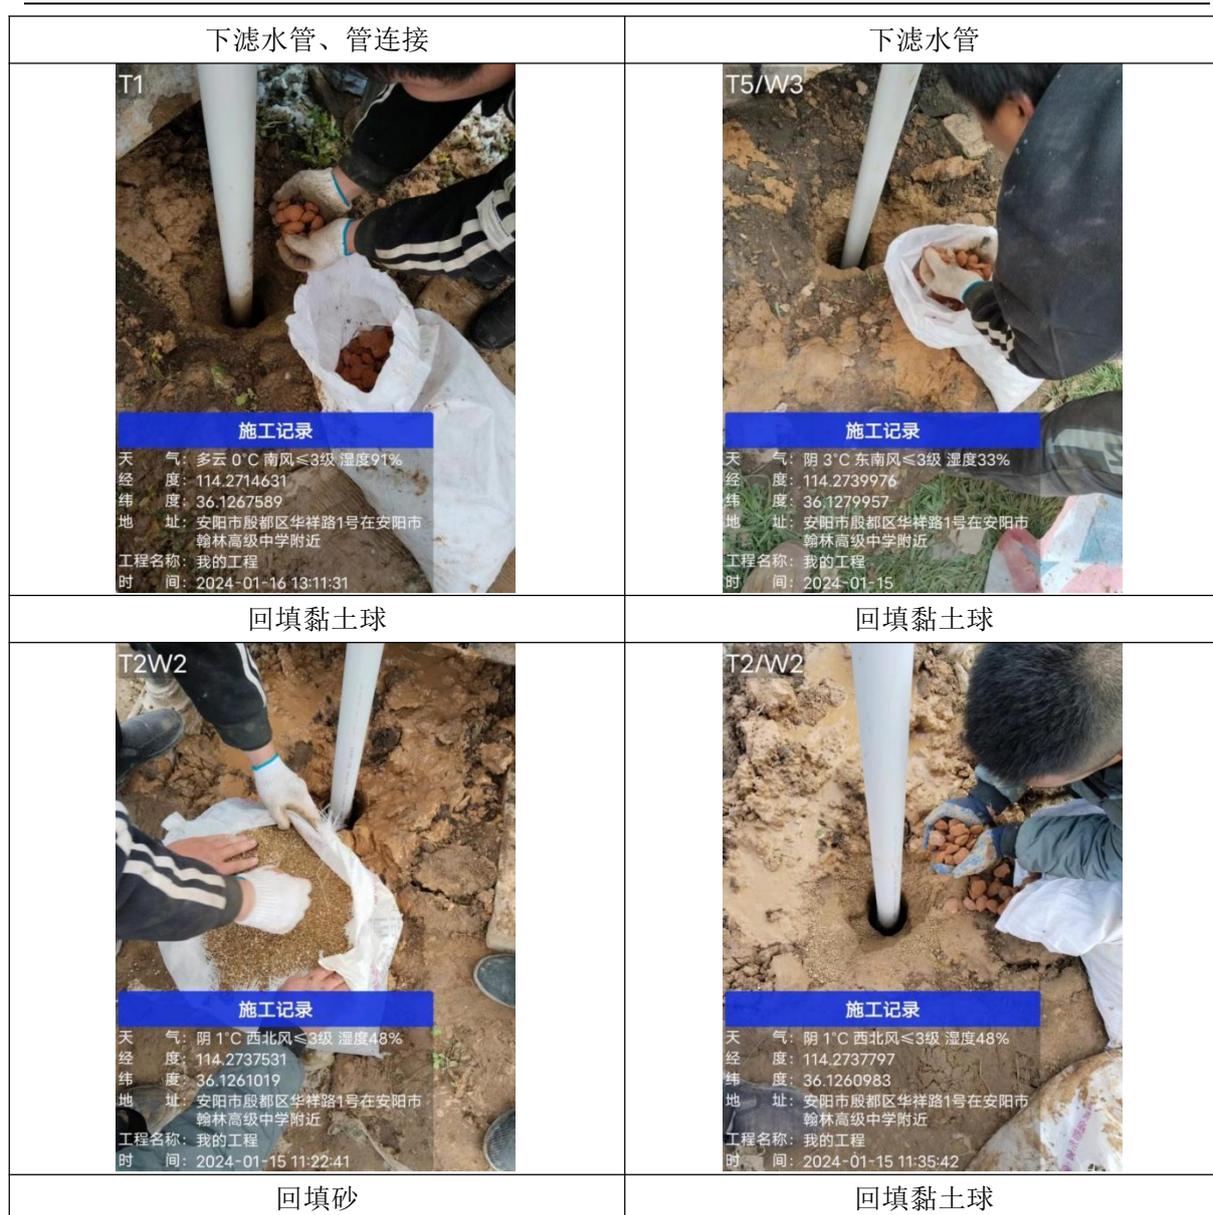
图 4-11 现场建井

设置监测井时，按照《地下水环境监测技术规范》（HJ 164-2020），遵循一井一设计，一井一编码，所有监测井统一编码的原则。在充分搜集掌握拟建监测井地区有关资料和现场踏勘基础上，因地制宜，科学设计。本次调查根据地块的水文地质条件及土壤特征采用直钻机进行钻井。监测井的井管材料为PVC管，有一定强度，耐腐蚀，对地下水无污染。施工中采取安全保障措施，做到清洁生产文明施工，避免钻井过程污染地下水。在监测井建设完成后进行洗井。所有的污染物或钻井产生的岩层破坏以及来自天然岩层的细小颗粒均已去除，保证出流的地下水中没有颗粒。采集挥发性有机物样品时，适当减缓流速，避免冲击产生气泡，不超过0.1 L/min。地下水采样的对照样品应与目标样品来自相同含水层的同一深度。具体地下水样品的采集方法如下：

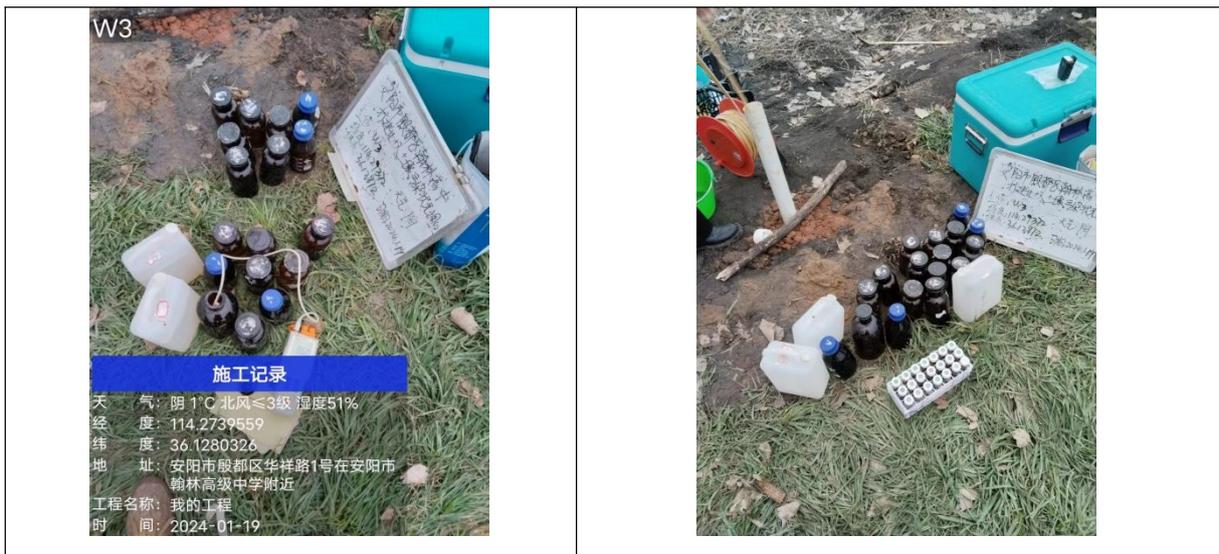
图 4-12 地下水现场采样

次，使用贝勒管进行采样，并以样品瓶接取水样。采集水样后，立即将水样容器盖紧、密封，贴好标签，标签内容包括监测井号、样品编号、监测项目等。填写《地下水采样记录表》，字迹端正、清晰，各栏内容填写齐全。采样结束前，核对采样计划、采样记录与水样，如有错误或漏采，立即重采或补采。地下水采样如图 4-12。地下水采样流程如图 4-13。

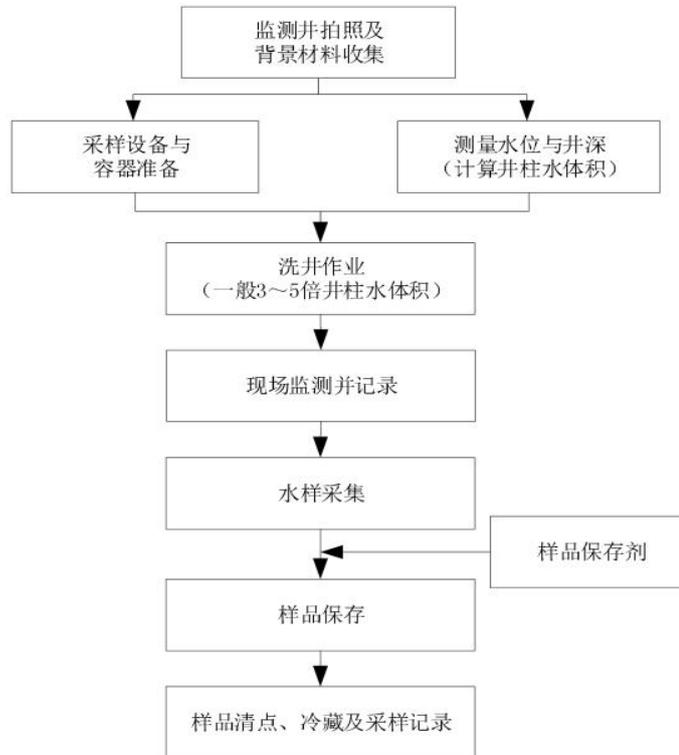
图 4-13 地下水采样流程图

- ① 在采样前先测地下水位；
- ② 井水充分抽汲后，从井中采集水样，采样深度在地下水水面 0.5 m 以下，以保证水样能代表地下水水质；
- ③ 采样前，除有机物监测项目外，先用采样水荡洗采样器和水样容器 2~3 次；
- ④ 测定挥发性、半挥发性有机污染物项目的水样，采样时水样注满容器，上部不留空隙。但对准备冷冻保存的样品则不注满容器，否则冷冻之后，因水样体积膨胀使容器破裂。测定溶解氧的水样采集后在现场固定，改好瓶塞后需用水封口；
- ⑤ 水样采入或装入容器后，立即按要求加入保存剂；
- ⑥ 采集水样后，立即将水样容器瓶盖紧、密封，贴好标签，一般包括监测井号、采样日期、监测项目、采样人等；
- ⑦ 现场填写《地下水采样记录单》，核对采样计划与水样，如有错误或漏采，应立即重采或补采。
